“Sconenbroke” archeologisch onderzoek

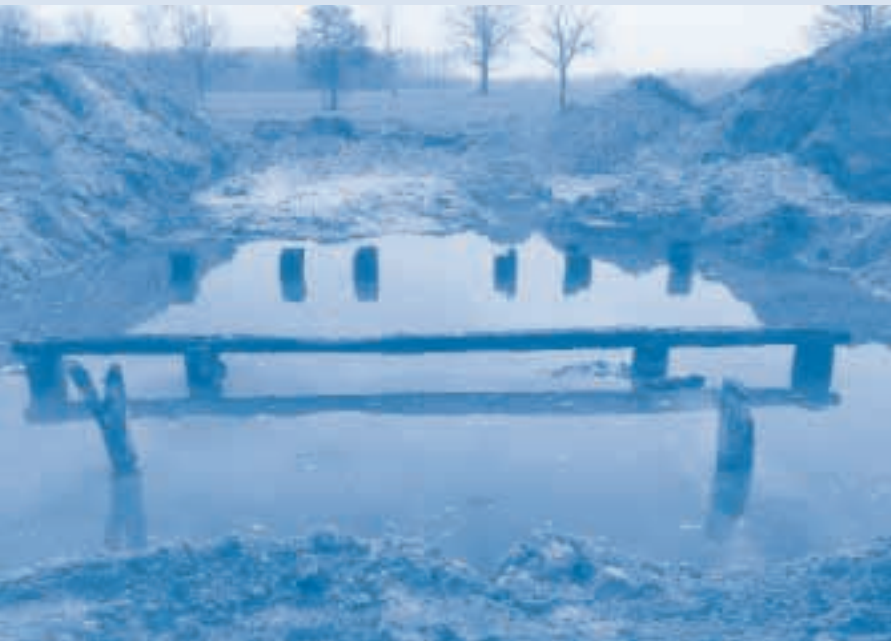
De resten van de houten brug

Aan de oostzijde bevond zich in de gracht houtwerk dat beschouwd mag worden als het restant van een brug. Mogelijk hoorde de bakstenen pijler die in het buitenste deel van de gracht is teruggevonden ook bij de brugconstructie. De constructie blijkt bijzonder te zijn. Deze is tot nu toe op slechts twee plaatsen in Nederland aangetroffen, namelijk bij de kastelen die zijn opgegraven in Rhooen en Schipluiden. Behalve aan de zuidzijde is aan de binnenzijde van de gracht rondom het gebouw een grote hoeveelheid daklei gevonden. Hiertussen lagen vele strips van lood, maar ook druppels afkomstig van gesmolten lood van een dikte van 2 à 3 centimeter.

In de gracht stonden twee rijen eikenhouten palen op een afstand van ongeveer 4,30 meter van elkaar. De westelijke rij bestond uit vier palen en de oostelijke rij uit zes palen. De palen met een lengte van gemiddeld 1,95 meter waren aan de onderkant aan vier zijden schuin gezaagd, zodat de zo ontstane puntige onderkant makkelijk de grond ingeslagen kon worden. De bovenkant van deze palen had een brede uitsparing die net boven de grachtbodem moet hebben uitgestoken. In de uitsparingen heeft een balk gelegen die alleen bij de westelijke palenrij nog aanwezig was. In deze liggende balk (de slof) waren precies boven de palen die in de grond geslagen waren uitsparingen gemaakt waarin jukken geplaatst konden worden. Deze jukken waren niet meer aanwezig. De buitenste jukken (dus de palen aan de noord- en oostzijde van de constructie) hebben mogelijk schuin naar binnen gestaan als schoren, om de zijwaartse druk tegen te gaan. Haaks op de jukken moeten weer balken hebben gelegen waarop de planken van het loopgedeelte waren bevestigd. Het loopgedeelte was waarschijnlijk 3,50 meter breed. De aanwijzing hiervoor vormen de twee palen die zijn teruggevonden tussen het gebouw en de westelijke palenrij van de brugconstructie. Deze twee palen die 3,50 meter uit elkaar staan, moeten de verbinding tussen de brug en het gebouw hebben ondersteund. Beide palen hadden een wigvormige schoen van ijzer aan de

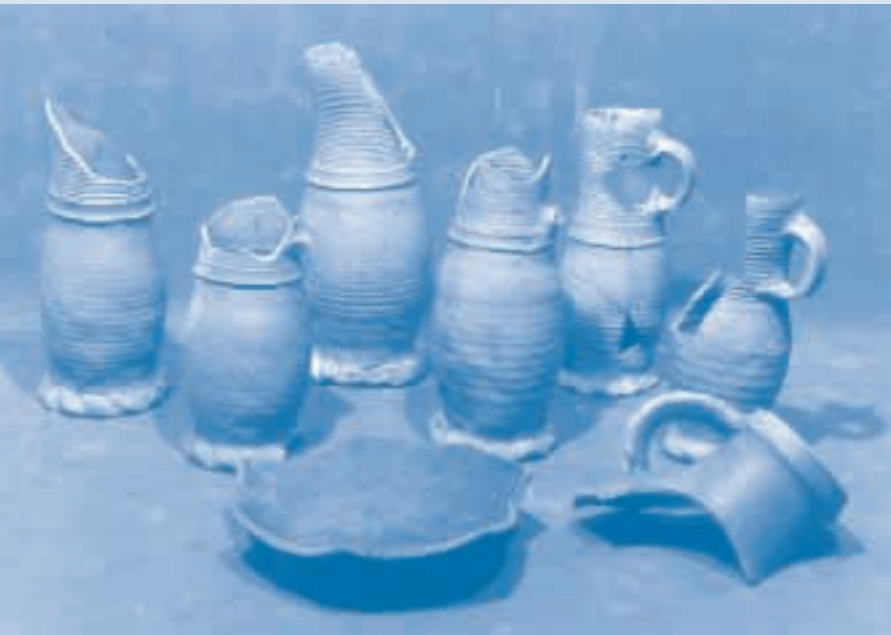
Steengoed kannen en de bodem van een grijsbakkende voorraadpot afkomstig uit de gracht

Het is opvallend dat het aardewerk voor het grootste deel (95%) bestond uit scherven afkomstig van geïmporteerde kannen. Enkele kannen konden vrijwel geheel worden gereconstrueerd. De kannen zijn vervaardigd in zogenaamd steengoed dat op een zeer hoge temperatuur is gebakken waardoor het niet poreus is. Vooral drinkgerei, waartoe de kannen behoren, werd in steengoed vervaardigd. Ze zijn afkomstig uit het Duitse Rijnland, met name uit de plaats Siegburg. De overige aardewerkscherven zijn afkomstig van potten die vervaardigd zijn uit grijsbakkende klei. Dergelijke potten werden meestal lokaal of regionaal gemaakt. De scherven van dit materiaal lijken afkomstig te zijn van voorraadpotten en kookpotten. Het aardewerk is te dateren rond het midden van de 14de eeuw (circa 1350). Bij de staanders van de brug is een grote hoeveelheid ijzeren voorwerpen gevonden. Een groot deel bleek hang- en sluitwerk te zijn, afkomstig van minstens twee deuren. De deuren zijn vermoedelijk na de brand en de sloop van het gebouw in de gracht gegooid. Het hout is vergaan, maar het ijzer is bewaard gebleven. Onder de voorwerpen bevonden zich onder andere grendels, nagels in verschillende maten, scharnieren, een scharnierpin, een klink, een
