“Sconenbroke” archeologisch onderzoek

In de periode 1992 – 1993 zijn de resten opgegraven van wat eens “Sconenbroke” moet zijn geweest, een omgracht bouwwerk uit de 14de eeuw, gelegen aan de noordzijde van Apeldoorn. Al langer was bekend dat zich onder een akker ten zuiden van de S11 de resten van een middeleeuws bakstenen gebouw moesten bevinden, omdat met het ploegen puin en baksteen naar boven was gekomen. De aanleiding voor de opgravingen vormden de plannen van de gemeente Apeldoorn om ter hoogte van de vindplaats een bedrijvenpark te ontwikkelen, waardoor de archeologische resten voor altijd zouden verdwijnen. Door het uitvoeren van een noodopgraving zijn de archeologische sporen en vondsten echter op papier en in het magazijn bewaard gebleven. Omdat op dit moment druk gebouwd wordt op de locatie van de opgraving, is het goed om even stil te staan bij hetgeen zich in het verleden op het terrein heeft afgespeeld.

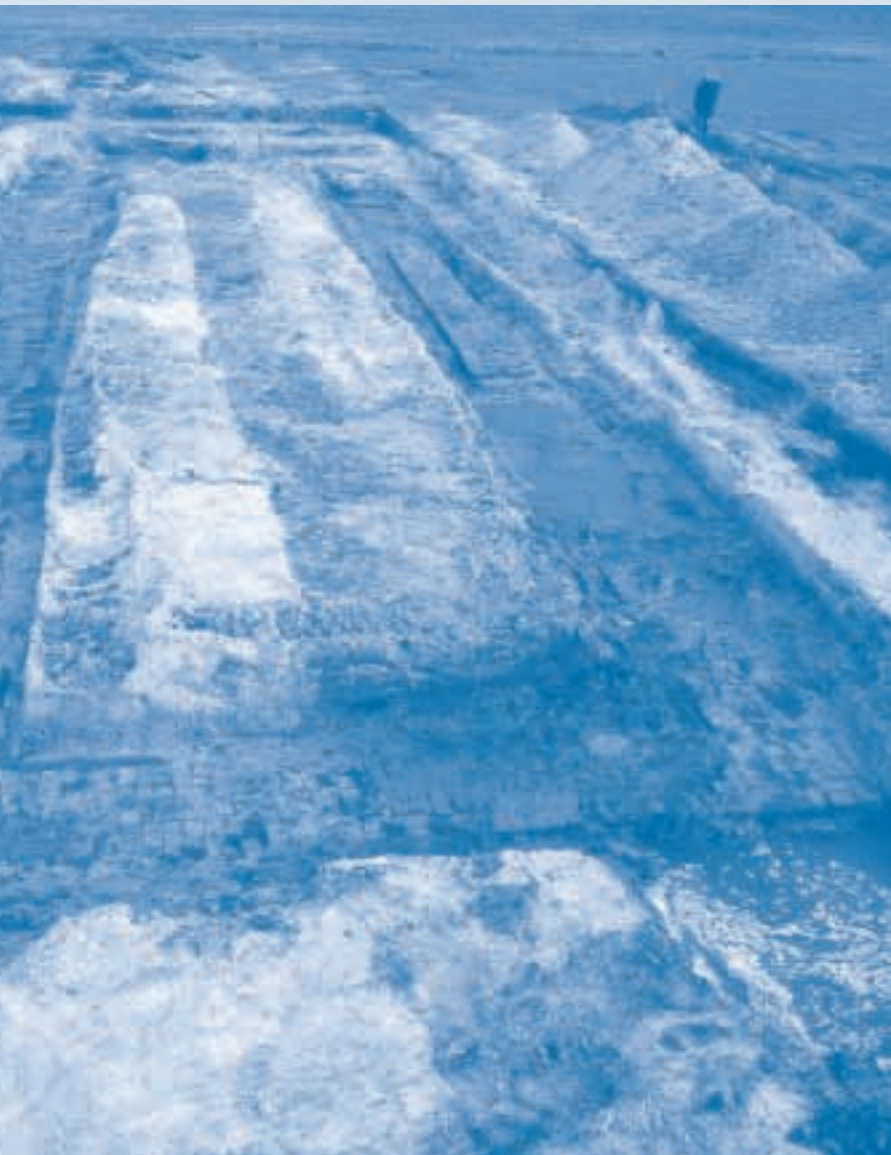
De funderingen van Schoonbroek

Tijdens het onderzoek zijn de verschillende elementen waaruit het omgrachte complex bestond opgegraven en gedocumenteerd. Het gebouw heeft een rechthoekige vorm en is buitenwerks gemeten 24,60 x 8 meter groot. De buitenmuren bleken tot op de bodem van de fundering te zijn uitgebroken, dit is tot 1,10 meter onder het huidige maaiveld. Slechts plaatselijk resteerden nog één tot drie lagen baksteen. De breedte van de onderzijde van de vaste fundering bedraagt 0,95 tot 1,00 meter met hier en daar een iets bredere onderste laag van 1,15 meter. Er waren bakstenen van verschillend formaat in het muurwerk verwerkt: 28/27 x 14/13,5

x 7/6,5 centimeter. Enkele buiten de vaste fundering aangetroffen bakstenen waren verbrand en hadden een gesinterd uiterlijk. Sporen van binnenmuren ontbraken, evenals sporen van een onderkeldering. Binnenmuren zullen zeker op een hoger niveau aanwezig zijn geweest.

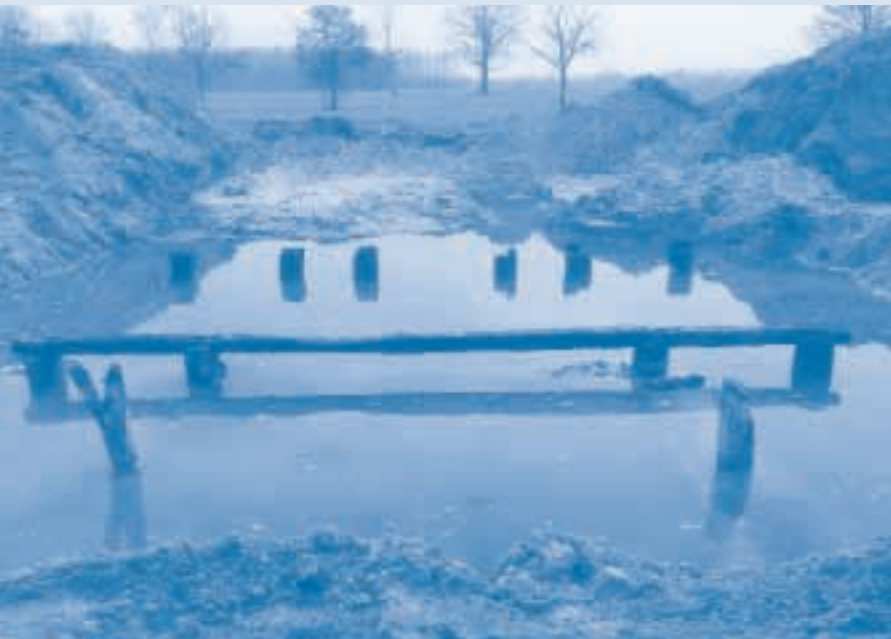
De resten van de houten brug

Aan de oostzijde bevond zich in de gracht houtwerk dat beschouwd mag worden als het restant van een brug. Mogelijk hoorde de bakstenen pijler die in het buitenste deel van de gracht is teruggevonden ook bij de brugconstructie. De constructie blijkt bijzonder te zijn. Deze is tot nu toe op slechts twee plaatsen in Nederland aangetroffen, namelijk bij de kastelen die zijn opgegraven in Rhooen en Schipluiden. Behalve aan de zuidzijde is aan de binnenzijde van de gracht rondom het gebouw een grote hoeveelheid daklei gevonden. Hiertussen lagen vele strips van lood, maar ook druppels afkomstig van gesmolten lood van een dikte van 2 à 3 centimeter.

In de gracht stonden twee rijen eikenhouten palen op een afstand van ongeveer 4,30 meter van elkaar. De westelijke rij bestond uit vier palen en de oostelijke rij uit zes palen. De palen met een lengte van gemiddeld 1,95 meter waren aan de onderkant aan vier zijden schuin gezaagd, zodat de zo ontstane puntige onderkant makkelijk de grond ingeslagen kon worden. De bovenkant van deze palen had een brede uitsparing die net boven de grachtbodem moet hebben uitgestoken. In de uitsparingen heeft een balk gelegen die alleen bij de westelijke palenrij nog aanwezig was. In deze liggende balk (de slof) waren precies boven de palen die in de grond geslagen waren uitsparingen gemaakt waarin jukken geplaatst konden worden. Deze jukken waren niet meer aanwezig. De buitenste jukken (dus de palen aan de noord- en oostzijde van de constructie) hebben mogelijk schuin naar binnen gestaan als schoren, om de zijwaartse druk tegen te gaan. Haaks op de jukken moeten weer balken hebben gelegen waarop de planken van het loopgedeelte waren bevestigd. Het loopgedeelte was waarschijnlijk 3,50 meter breed. De aanwijzing hiervoor vormen de twee palen die zijn teruggevonden tussen het gebouw en de westelijke palenrij van de brugconstructie. Deze twee palen die 3,50 meter uit elkaar staan, moeten de verbinding tussen de brug en het gebouw hebben ondersteund. Beide palen hadden een wigvormige schoen van ijzer aan de

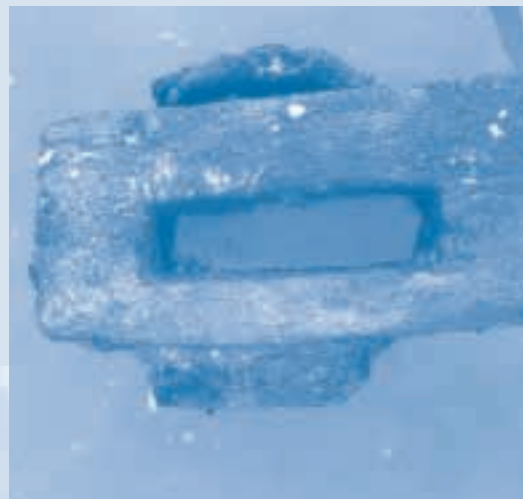
Detail van de westelijke palenrij van de houten brug: paal met slof

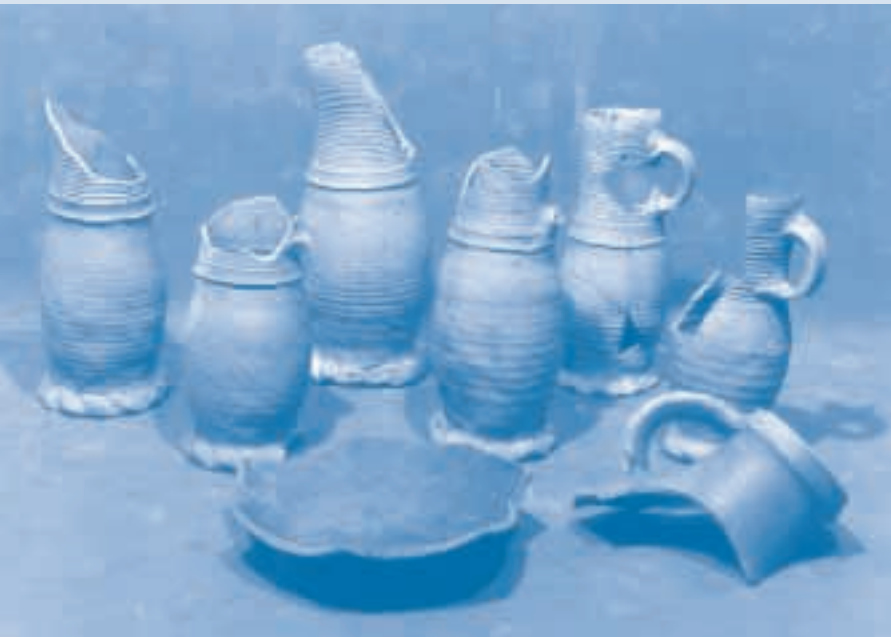
Steengoed kannen en de bodem van een grijsbakkende voorraadpot afkomstig uit de gracht

Het is opvallend dat het aardewerk voor het grootste deel (95%) bestond uit scherven afkomstig van geïmporteerde kannen. Enkele kannen konden vrijwel geheel worden gereconstrueerd. De kannen zijn vervaardigd in zogenaamd steengoed dat op een zeer hoge temperatuur is gebakken waardoor het niet poreus is. Vooral drinkgerei, waartoe de kannen behoren, werd in steengoed vervaardigd. Ze zijn afkomstig uit het Duitse Rijnland, met name uit de plaats Siegburg. De overige aardewerkscherven zijn afkomstig van potten die vervaardigd zijn uit grijsbakkende klei. Dergelijke potten werden meestal lokaal of regionaal gemaakt. De scherven van dit materiaal lijken afkomstig te zijn van voorraadpotten en kookpotten. Het aardewerk is te dateren rond het midden van de 14de eeuw (circa 1350). Bij de staanders van de brug is een grote hoeveelheid ijzeren voorwerpen gevonden. Een groot deel bleek hang- en sluitwerk te zijn, afkomstig van minstens twee deuren. De deuren zijn vermoedelijk na de brand en de sloop van het gebouw in de gracht gegooid. Het hout is vergaan, maar het ijzer is bewaard gebleven. Onder de voorwerpen bevonden zich onder andere grendels, nagels in verschillende maten, scharnieren, een scharnierpin, een klink, een

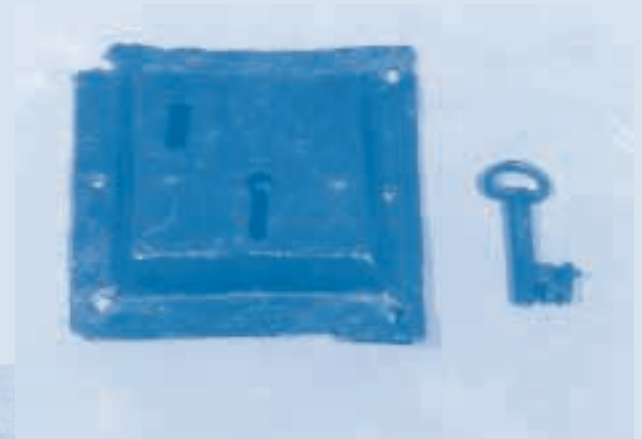
Slot en sleutel, vermoedelijk afkomstig van de poortdeur

slotplaat en een bijzonder slot met sleutel.
