## Graven in de tuin van paleis Het Loo

## Inleiding

## De resultaten van de opgraving

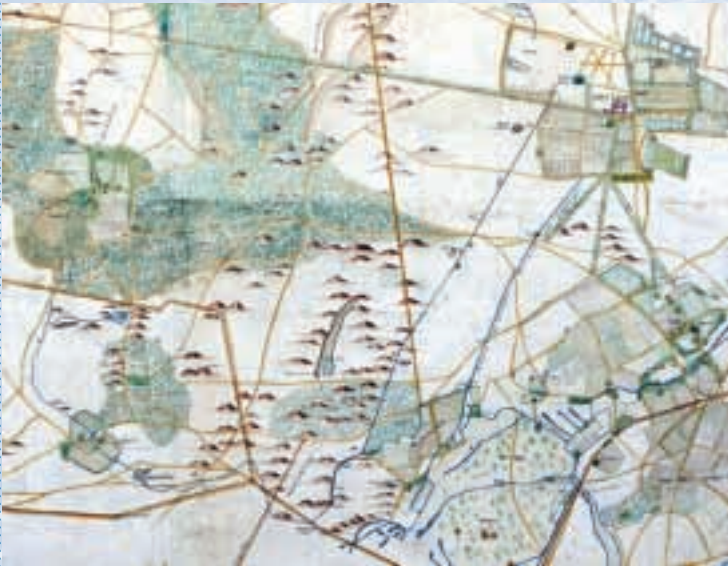
Uitsnede van Limittencarta van W. Leenen uit 1748. Hierop staan de 2 waterleidingen aangegeven die in opdracht van Willem III zijn aangelegd.

De tuin van paleis Het Loo kent een bewogen geschiedenis. Om de Franse koning Lodewijk XIV te overtreffen, liet Willem III twee kilometers lange waterleidingen aanleggen van hogerop de Veluwemet als resultaat dat de Koningsfontein een hoogte bereikte van 13,5 meter. Daarmee spoot deze fontein hoger dan de fontein van Lodewijk XIV. Naast dit verbluffende staaltje watermanagement zorgde de continue toevoer van schoon kwelwater

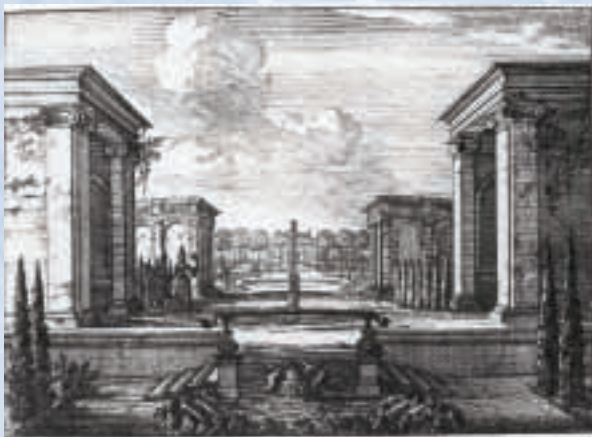
*De rustplaats in de thuyen (P. Schenk, ca. 1685).*

De locatie is rond 1690 onder andere afgebeeld door P. Schenk in een prent met de titel: "De rustplaats in de thuyen". De situatie zoals die op deze prent is getekend, verwachtten de archeologen dan ook aan te treffen. Een misvatting bleek later. Kort na de aanvang van de graafwerkzaamheden kwam een medewerker van Het Loo met een "nieuwe" prent van dezelfde maker. Op deze prent die komt uit een herdruk van een prentenboek zijn nieuwe veranderingen te zien van deze cascade. De prent dateert van rond 1700. De afbeelding van deze prent komt grotendeels overeen met de situatie zoals die in de opgravingsput werd aangetroffen.

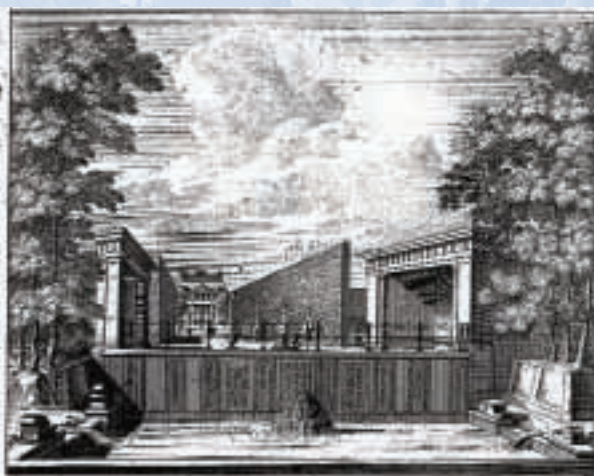
*Gezicht der rustplaatsen en nieuwe veranderingen te zien van achteren over den generalen tuin (P. Schenk, ca. 1697).*

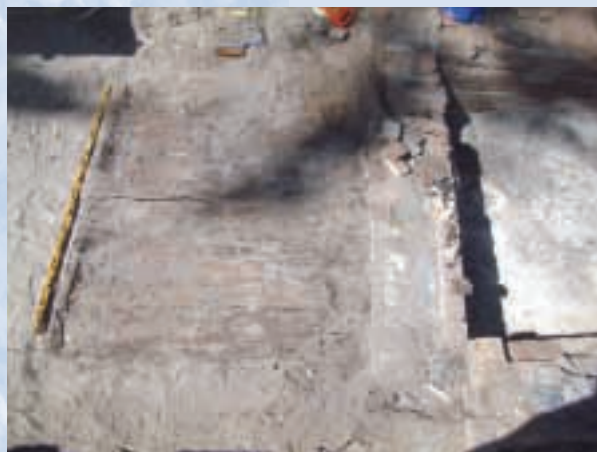
*Houten vloer aan oostzijde van het waterbekken.*

konden voeren (lelie, roos, korenaar, distel en een harp) die verwijzen naar de landen waar Willem III zich kon beroepen op het koningsschap. In de opgraving is één fragment met een Franse lelie afgebeeld. Verrassend echter van deze pijpleiding is dat op een ander element, niet makkelijk zichtbaar, een W en een V zijn afgebeeld. Vermoedelijk betreft het hier een pijpleiding uit de periode van Willem V. Uit historische bronnen is op te maken dat in 1765 de tuin en de waterwerken een grote opknapbeurt hebben gekregen. Om te voorkomen dat zand en leem door instromend water uit het waterbekken zou wegspoelen, heeft men aan beide zijden een houten vloer gemaakt. Deze bestond uit eikenhouten planken van 30 centimeter breed. Deze planken waren met nagels bevestigd aan een

raamwerk van balkjes die op hun beurt met ijzeren krammen vastgezet waren op een rollaag van de muur. De beek is enige meters, zowel aan de oost- als de westzijde van het waterbekken gekanaliseerd. Aan de kopse kanten van het gekanaliseerde deel zijn delen van een ingestort bruggenhoofd gevonden. De brug zelf bestond uit een aarden wal waaronder een duiker was gelegen, zodat het water vrij doorgang had. Aan de zijde van het waterbassin stond op de vier kadehoeken een voluut (steen met een krul versierd).

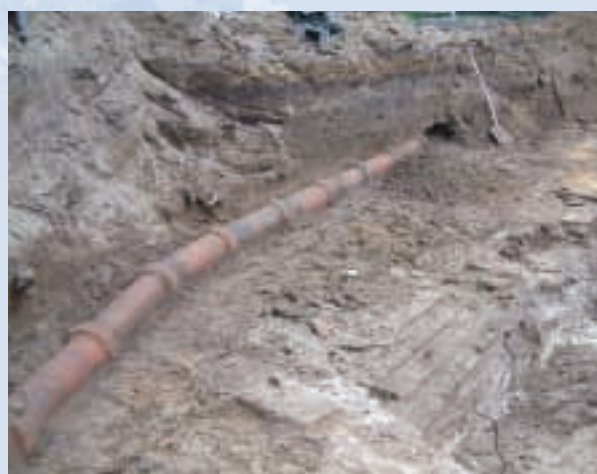
*Aardewerken pijpleiding.*

Vanaf de muur keek men in noordelijke richting uit over de hei waar op een afstand van circa 1300 meter een houten piramide was opgericht. Onder langs de muur stroomde een beek die het waterbekken voorzag van water. Op ingenieuze wijze was er voor gezorgd dat aan twee kanten van het waterbekken water in een cascade het waterbekken instroomde. Hiertoe tapte men water af van een aardewerken waterleiding die rond het bassin liep en

tevens water leverde voor de Koningssprong. Het water werd vervolgens door een loden leiding onder de vloer van het waterbekken geleid. Direct buiten het waterbekken, in het oostelijk gekanaliseerde deel van de beek is een grote cascadebak gevonden die op de rand van het waterbekken moet hebben gestaan. Van de aardenwerken waterleiding zijn verschillende delen teruggevonden. Het gaat hier om een tiental aardewerken pijpleidingelementen. Het is bekend dat deze elementen diverse versieringen/symbolen

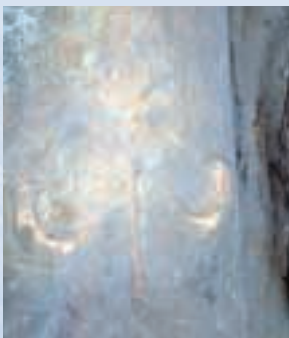
*Franse lelie als ornament op een waterleidingssegment.*

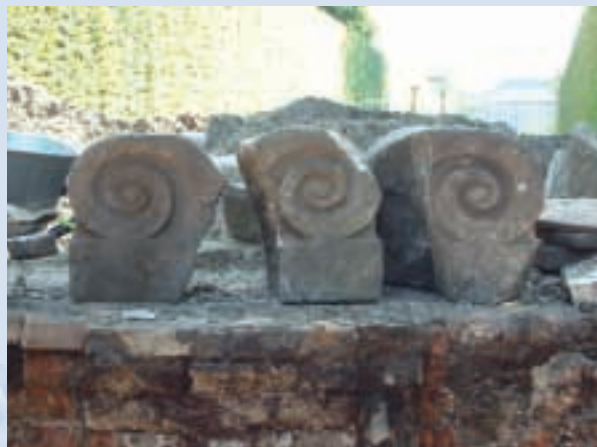
*Drie van de vier gevonden voluten.*

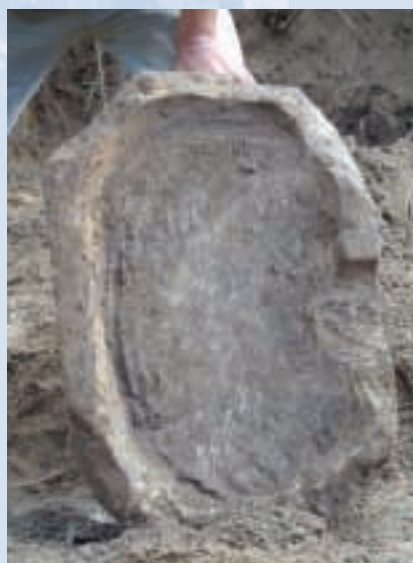
*Cascadebak*

Het mooiste onderdeel van deze waterpartij is ongetwijfeld de opstaande muur van twee meter hoog die versierd is geweest met diverse mozaïeken. De muur is onderverdeeld in een aantal segmenten (luiken) welke is voorzien van een eigen mozaïek. De mozaïeken bestaan uit steentjes van verschillend formaat en kleur die wanneer ze bevochtigd werden door de fontein een prachtig aanzicht boden. Het is een unicum dat de mozaïeken in deze context nog zo gaaf aanwezig zijn. Een van de luiken is zelfs nog helemaal intact. De middelste drie, grotere luiken zijn vermoedelijk opgevuld geweest met appliques. De aanwezigheid van zeer veel nagels (spijkers) die uit de muur steken en de resten hout die op diverse plaatsen bij de luiken zijn vastgesteld, doet vermoeden dat in een latere fase alle luiken voorzien zijn geweest van houten appliques. Onder deze luiken bevindt zich een rollaag van grote natuurstenen keien die vlak boven de waterlijn zullen hebben gelegen. Onder uit de muur komt een grote, loden leiding die een spuitkop naar boven heeft. Naar aanleiding van de vondst van een derde, kleinere cascadebak mag verondersteld worden dat deze in het midden van de muur heeft gehangen en door deze spuitkop werd voorzien van water.

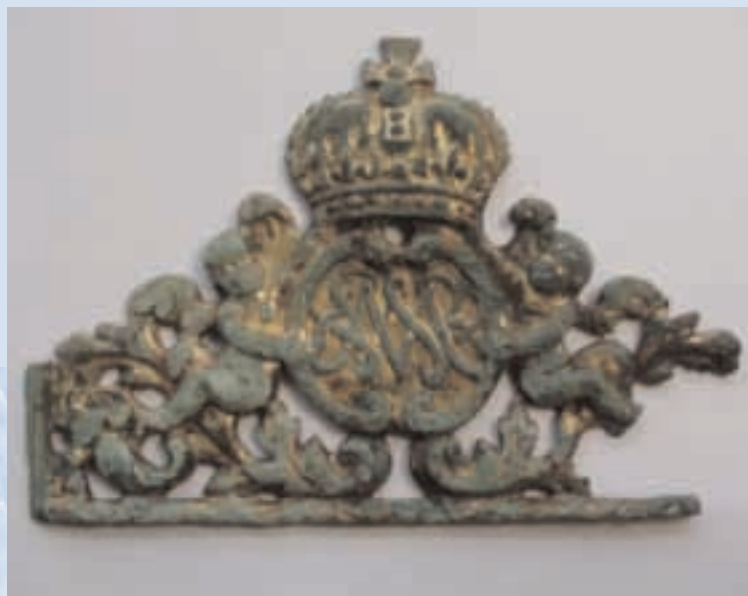
*Beslagstuk van verguld koper met de initialen van Willem III en Mary (restauratie/foto M. Langeveld).*

en Willem III alsmede de R van het woord rex is afgebeeld in sierlijke letters. De cirkel wordt geflankeerd door twee, dikke engeltjes. Boven de cirkel staat een kroontje dat tevens de bovenzijde vormt van het object. Drie gaatjes met schroefdraad geven de locatie van de schroeven aan waarmee dit beslagstuk heeft vastgezet op een kistje, een leren tas of ander voorwerp. Hoewel men zou verwachten dat je in een fontein diverse muntjes zou aantreffen, is er tot nu toe slechts één koperen muntje gevonden.

Eén van de mooiste voorwerpen die gevonden is, is een beslagstuk van verguld koper. Het beslagstuk meet ongeveer 10 bij 7 centimeter en is opengewerkt zodat er een wirwar aan sierlijke guirlandes is ontstaan. In het midden bevindt zich een cirkel waarbinnen de initialen van Mary

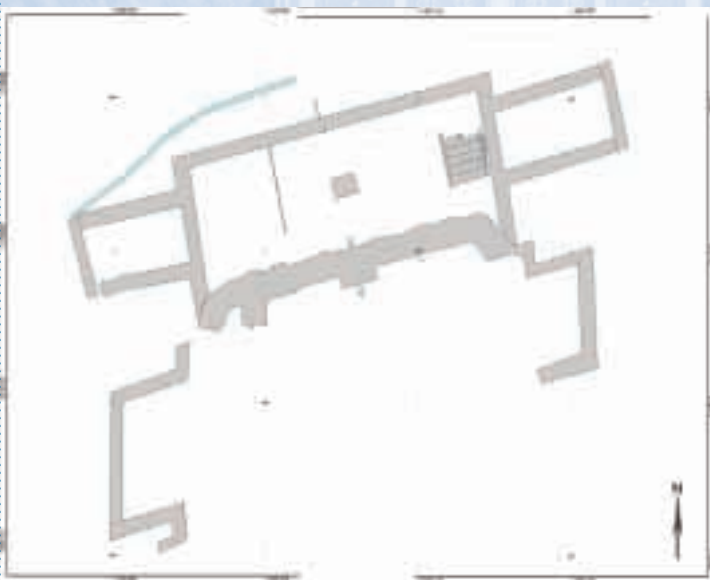
*Opgravingstekening*

In het najaar van 2003 is een waterwerk met fonteinen blootgelegd dat zijn weerga niet kent. De overblijfselen zijn wonderwel bijzonder goed geconserveerd. Het waterwerk bestaat uit een waterbekken van 10 bij 4 meter dat aan de zuidzijde wordt begrensd door een muur van bijna 2 meter hoogte. Op de muur, die vermoedelijk nog een halve meter hoger moet zijn geweest, stond een grote, ijzeren balustrade over de gehele breedte van de laan.

De loden leiding liep echter door in noordelijke richting. Midden in het waterbekken iets uit het lood van de muur maar precies in het midden van de zichtlijn staat een stenen fundament waar een fontein, opgebouwd uit drie lagen van versieringen, heeft gestaan. De loden leiding zorgde ervoor dat van bovenaf water uitstroomde over de naar onder breder wordende drie lagen.

Naast het hierboven genoemde waterwerk zijn de fundamenten van de twee rustplaatsen (repositoires) aangetroffen. Deze grensden direct aan de mozaïekmuur. De hoeken van de repositoires, waar grote zuilen opgetrokken waren, zijn diep gefundeerd. Aan de achterzijde daarentegen was dat niet nodig en daar is dan ook maar een fundament aangetroffen van vier stenen dik.

Het geheel van repositoires en waterwerk staat scheef georiënteerd ten opzichte van de zichttas. Dit is uitzonderlijk omdat de rest van de tuin zich strikt houdt aan de geometrische eisen. Waarschijnlijk is de ligging van de daar aanwezige beek richtinggevend geweest voor dit waterwerk. Deze ligt immers scheef ten opzichte van de zichtlijn. Het kan er op duiden dat de praktische uitvoering van alle waterbouwkundige onderdelen in de tuin zo'n enorme opgave was en groot vakmanschap vereiste dat hier gekozen is voor een makkelijke oplossing. Het is bekend dat de waterwerken geregeld gerepareerd moesten worden en het gebruik maken van een al aanwezige beekbedding gaf enige zekerheid. Hoewel de prenten dit niet weergeven, is het mogelijk dat juist deze afwijking in oriëntatie een prikkelend fenomeen is geweest in die tijd.
